INTERVENÇÕES EM EDIFÍCIO TOMBADO NA CIDADE DE SÃO LUÍS DO PARAITINGA - ESTADO DE SÃO PAULO

Eduardo Adalberto Jaccoud Jr¹, Dr^a Maria Augusta Justi Pisani²

O objetivo deste artigo é descrever as intervenções realizadas em um edifício tombado, na cidade de São Luís do Paraitinga – Estado de São Paulo, em 1956 pelo seu proprietário o Sr. João Guimarães. Este edifício está localizado na Praça Dr. Oswaldo Cruz, centro e faz parte do patrimônio arquitetônico, tombado pelo Conselho de Defesa do Patrimônio Histórico, Arqueológico, Artístico e Turístico do Estado de São Paulo em 1982 e pelo Instituto do Patrimônio Histórico e Artístico Nacional em 2012 após a grande enchente do Rio Paraitinga em janeiro de 2010.

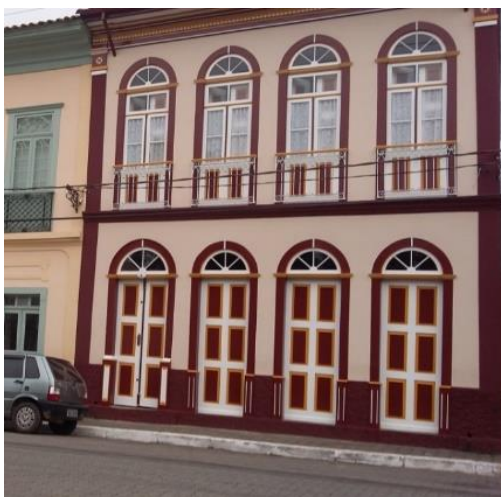
A Fig. 6 ilustra a fachada de 2018, sem o antigo balcão contínuo e passa ter gradis em cada porta e a janela de guilhotina existente na (Fig. 5) foi retirada.

Figura 6: Fachada em 2018
Fonte: Jaccoud (2018)

h) Retirada do balcão contínuo e a inserção dos gradis isolados nas janelas.

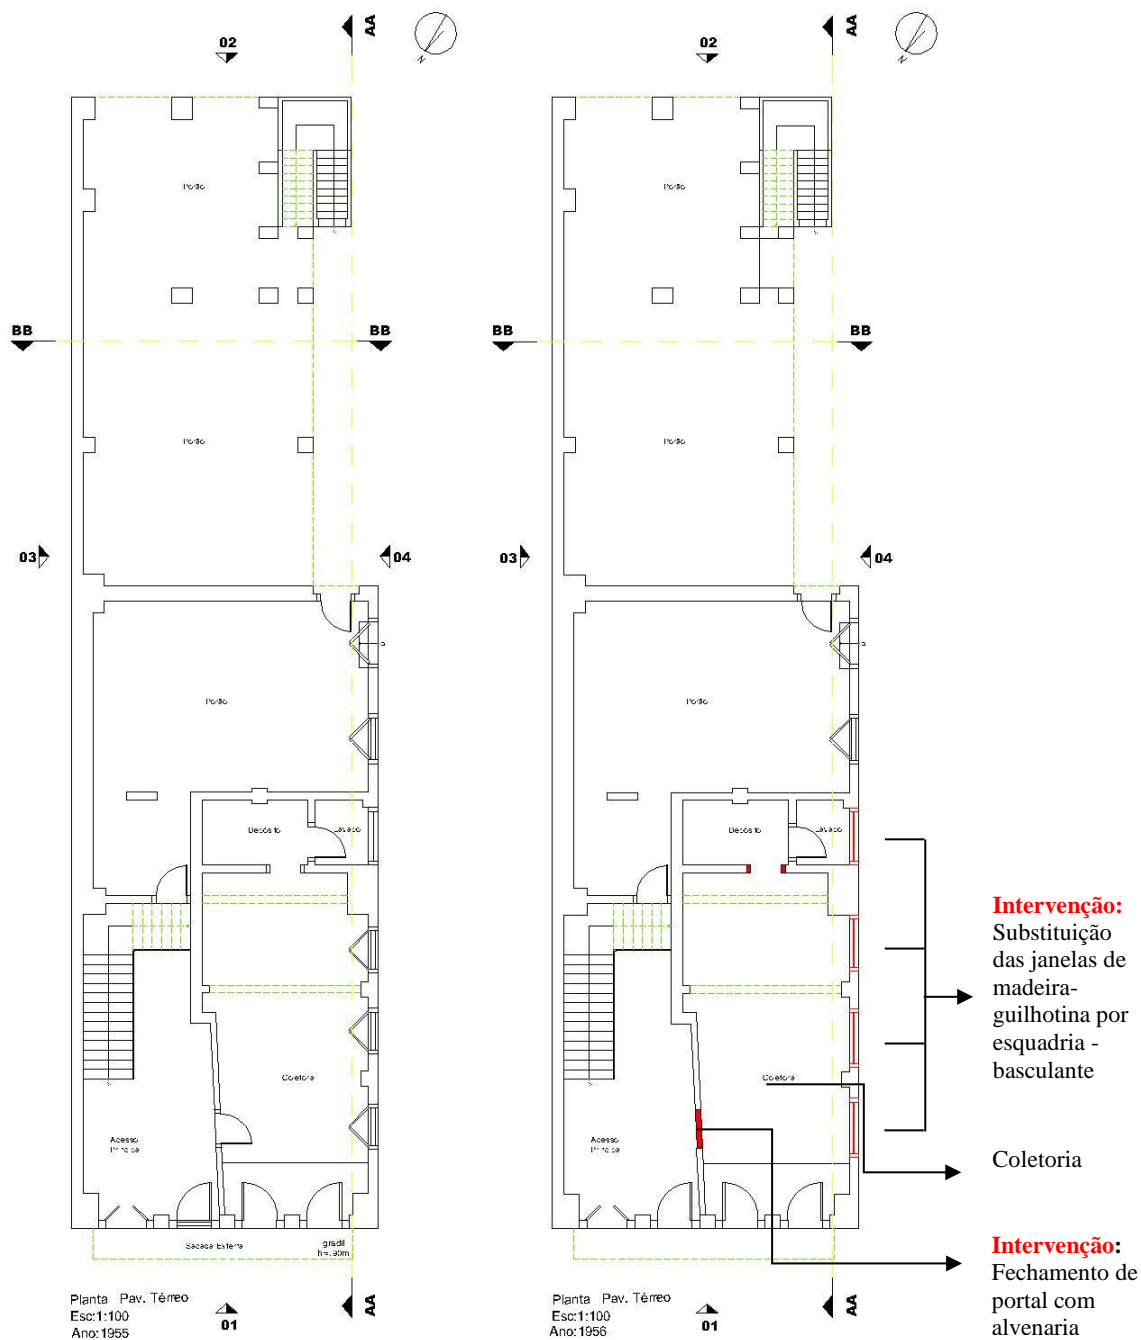
Figura 10: Plantas do pavimento térreo, original de 1955 (à esquerda) e com as intervenções de 1956 (à direita).
Fonte: desenhos elaborados a partir do KAMIMURA (1972) e levantamento “in loco”.

Na Fig. 10, podemos observar as plantas do pavimento térreo, original de 1955 (esquerda) e a planta de 1956 com as intervenções em 1956 (direita). As intervenções realizadas foram: a substituição das janelas de madeira – guilhotina por esquadria de aço – basculante e o fechamento do portal de acesso da entrada interna da residência (as duas portas a esquerda), onde era a Coletoria Estadual, posteriormente a Caixa Econômica Estadual.

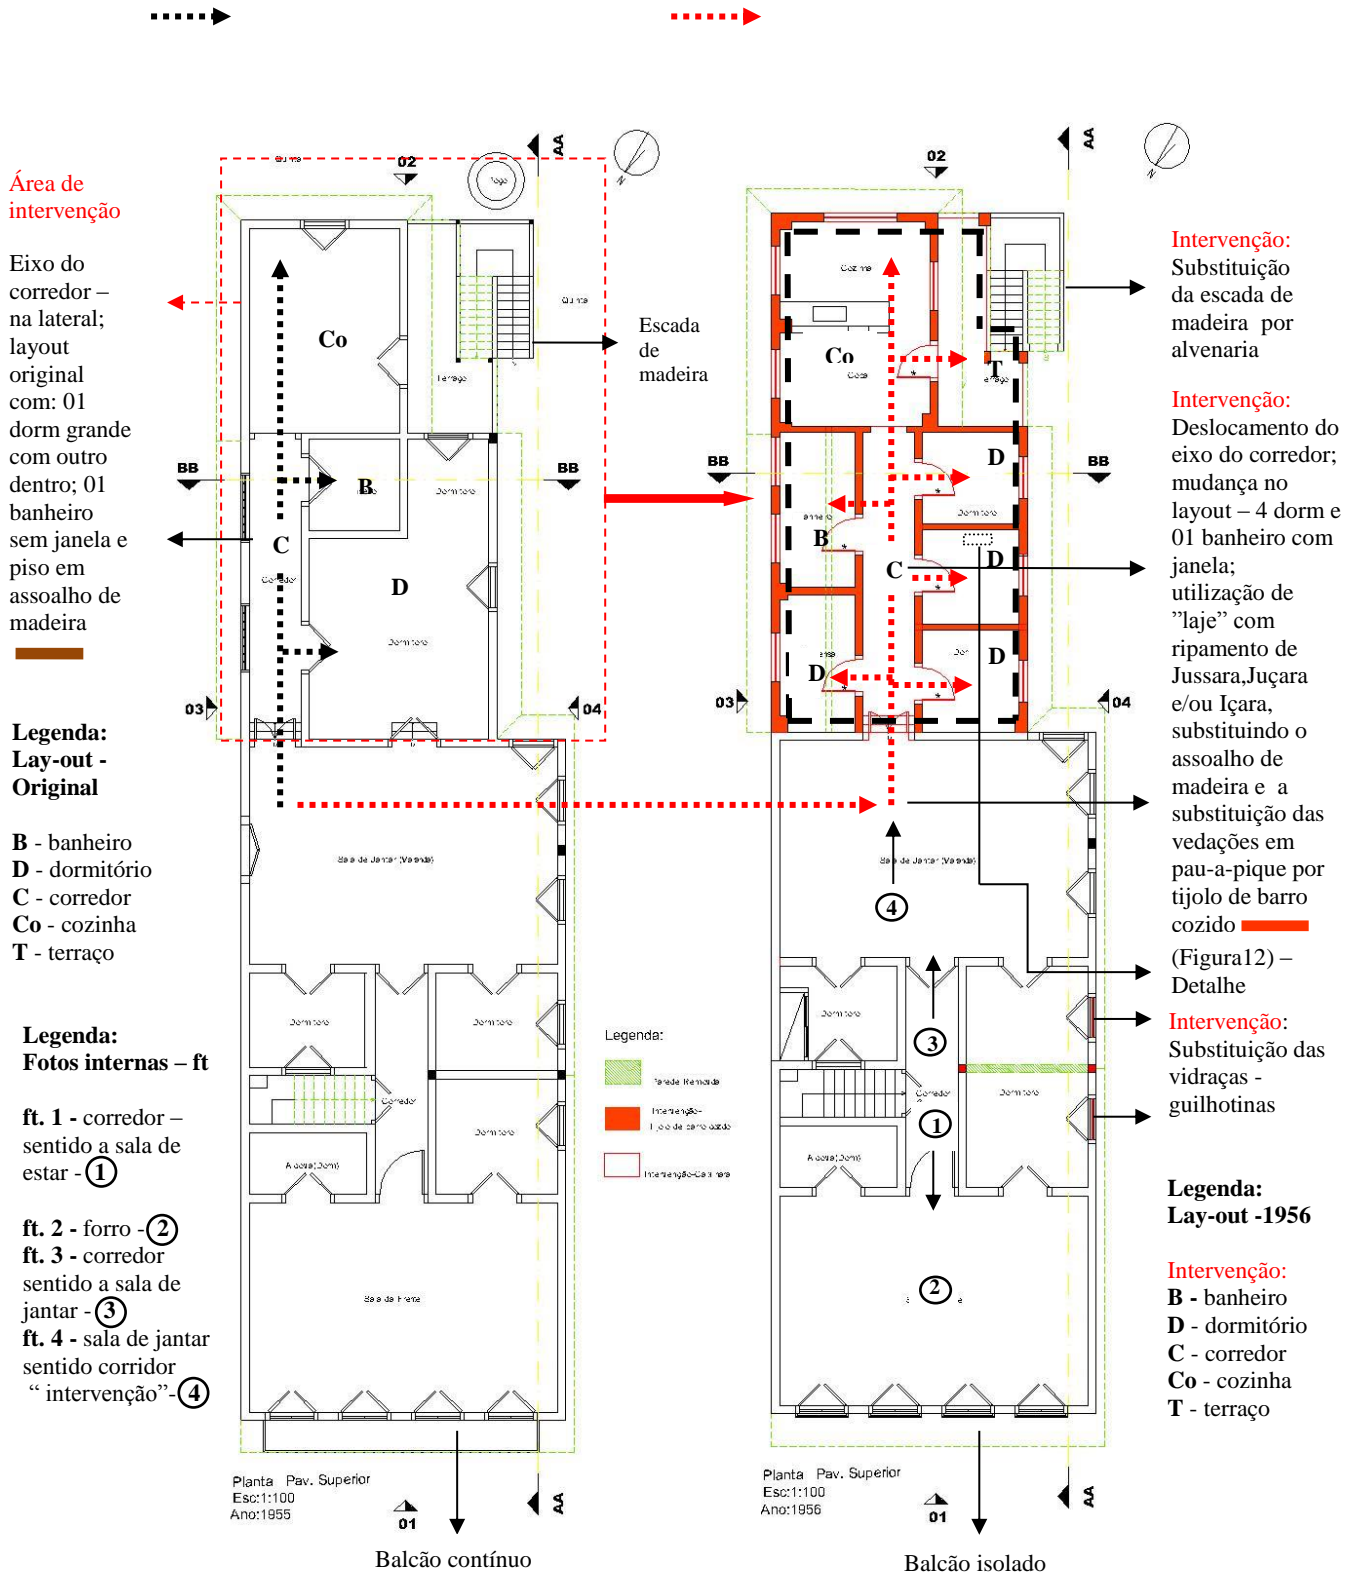
Vedação de pau-a-pique
 Circulação - 1955
 Corredor - eixo lateral
 ORIGINAL

Vedação de tijolo de barro - intervenção
 Circulação - 1956
 Corredor - eixo centralizado
 INTERVENÇÃO

Figura 11: Plantas do pavimento superior, original de 1955 (à esquerda) e com as intervenções de 1956 (à direita).
Fonte: desenhos elaborados a partir do KAMIMURA (1972) e levantamentos “in loco”.

a) O corredor: no pavimento superior (Fig. 11) a intervenção realizada em 1956, ocorreu no eixo do corredor de ligação entre a sala de jantar e a cozinha, onde o mesmo, que era lateral, foi centralizado (Fig. 9), permitindo a distribuição de 3 dormitórios à direita e à esquerda 1 dormitório e 1 banheiro com janelas, pois o primitivo não possuía iluminação e ventilação natural. Nesta área os pisos anteriormente de madeira passaram a serem substituídos por um ripamento de palmeira de Jussara, Juçara e/ou Içara¹,¹ composta por uma estrutura de ripamento, enfileirados fixados por pregos diretamente no barrote estrutural de madeira com secção quadrada de 15 x 15 cm e recoberto por uma camada maciça de uma argamassa mista de cimento, cal, areia e seixo de rio, detalhe observado na Figura 19;

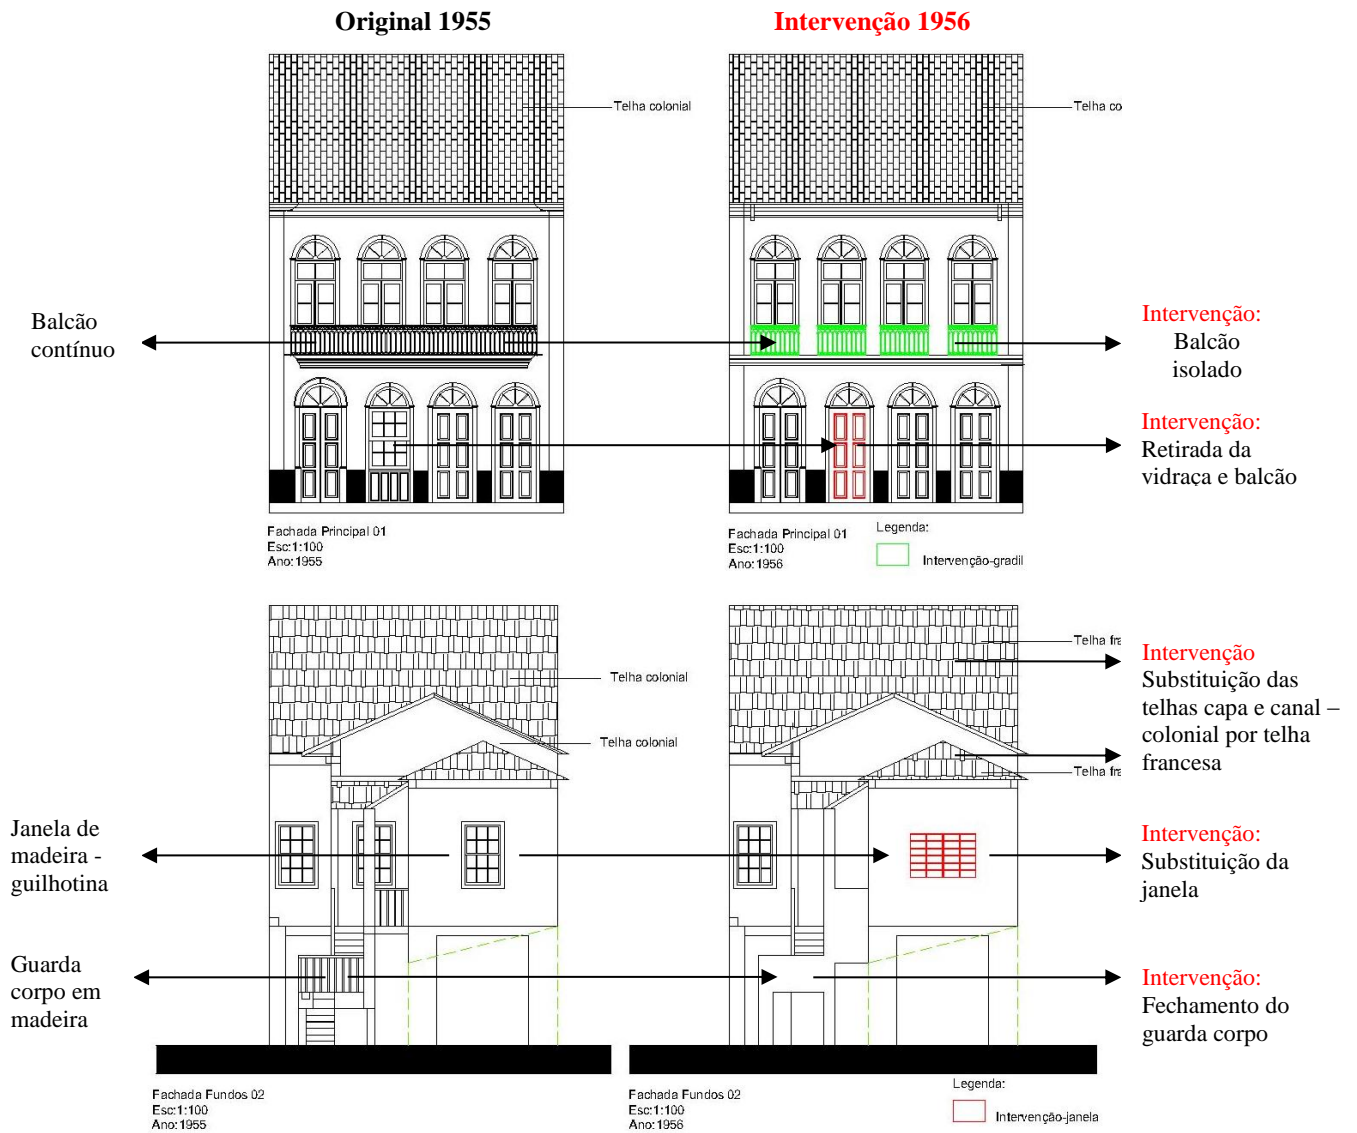
Figura 12: Fachada principal - 01 e Fachada fundos - 02, original de 1955 (a direita) e com as intervenções de 1956. Fonte: desenhos elaborados a partir do KAMIMURA (1972) e levantamento “in loco”.

Na Fig. 12, fachada - fundos - 02, no primeiro momento apresenta a janela da cozinha e a escada de acesso ao quintal em madeira e após a intervenção de 1956 notamos a substituição da janela e da escada.

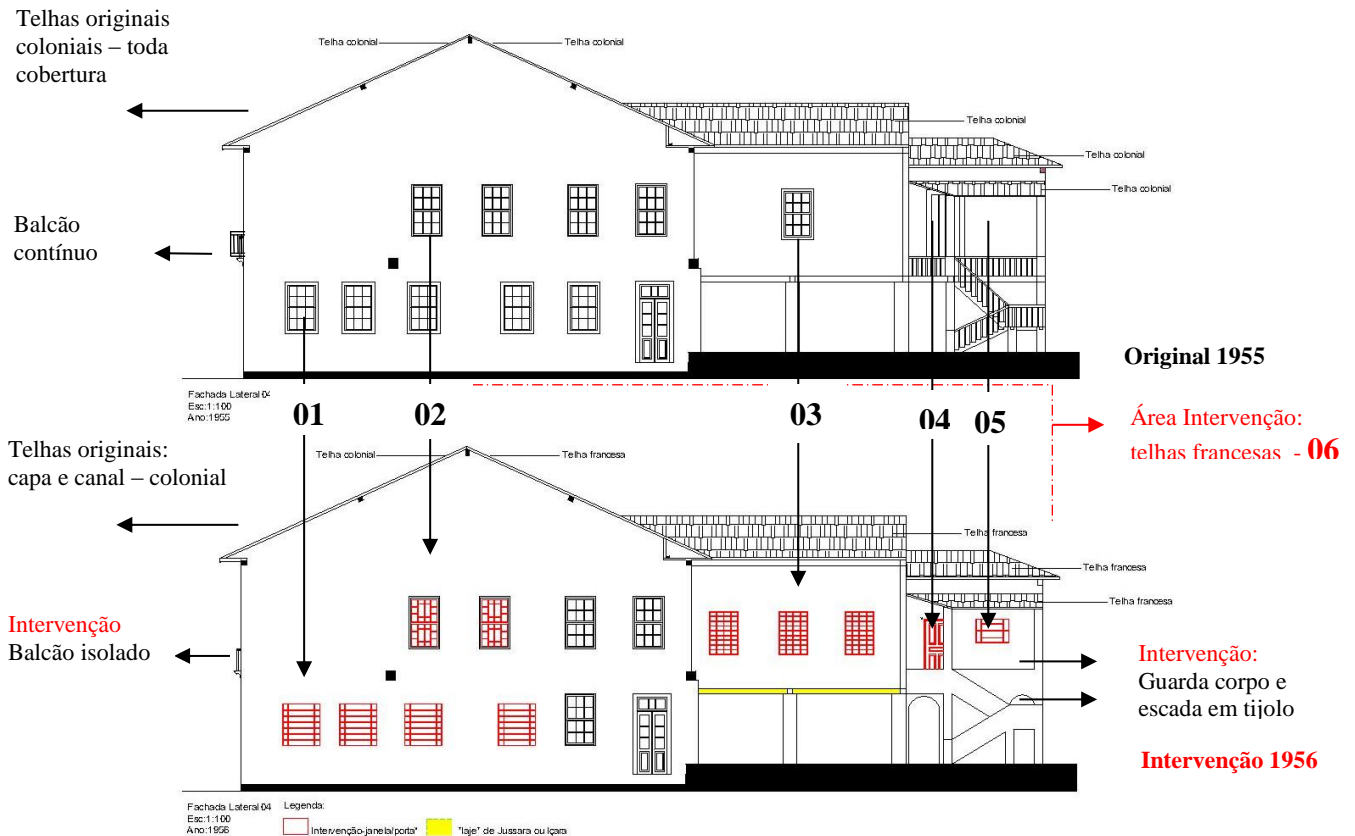
Na Fig. 13, demonstramos as diversas alterações feitas nas aberturas em 1955 e 1956, tais como:

- Janelas em madeira originais substituídas pelas esquadrias de aço;

- b) Porta original de madeira em duas folhas substituída por outra de única folha;
- c) Janela acrescentada na área da cozinha e
- d) Guarda corpo original feito em madeira maciça foi substituído por alvenaria de tijolo maciço comum revestido com argamassa;
- e) Retirada do balcão contínuo e inserção dos gradis isolados nas janelas.

Figura 13: Fachada lateral - 04, original de 1955 e com as intervenções de 1956.
 Fonte: desenhos elaborados a partir do KAMIMURA (1972) e levantamento “in loco”.

- 01 - Substituição da Vidraçaria – guilhotina
- 02 - Substituição de janela de madeira – tipo: guilhotina por vitrô – “basculante”
- 03 - Substituição e adição de vitrô – abertura de correr
- 04 - Substituição da porta da cozinha – acesso terraço
- 05 - Instalação de janela
- 06 - Substituição das telhas capa e canal - colonial por telhas francesas – parte dos fundos

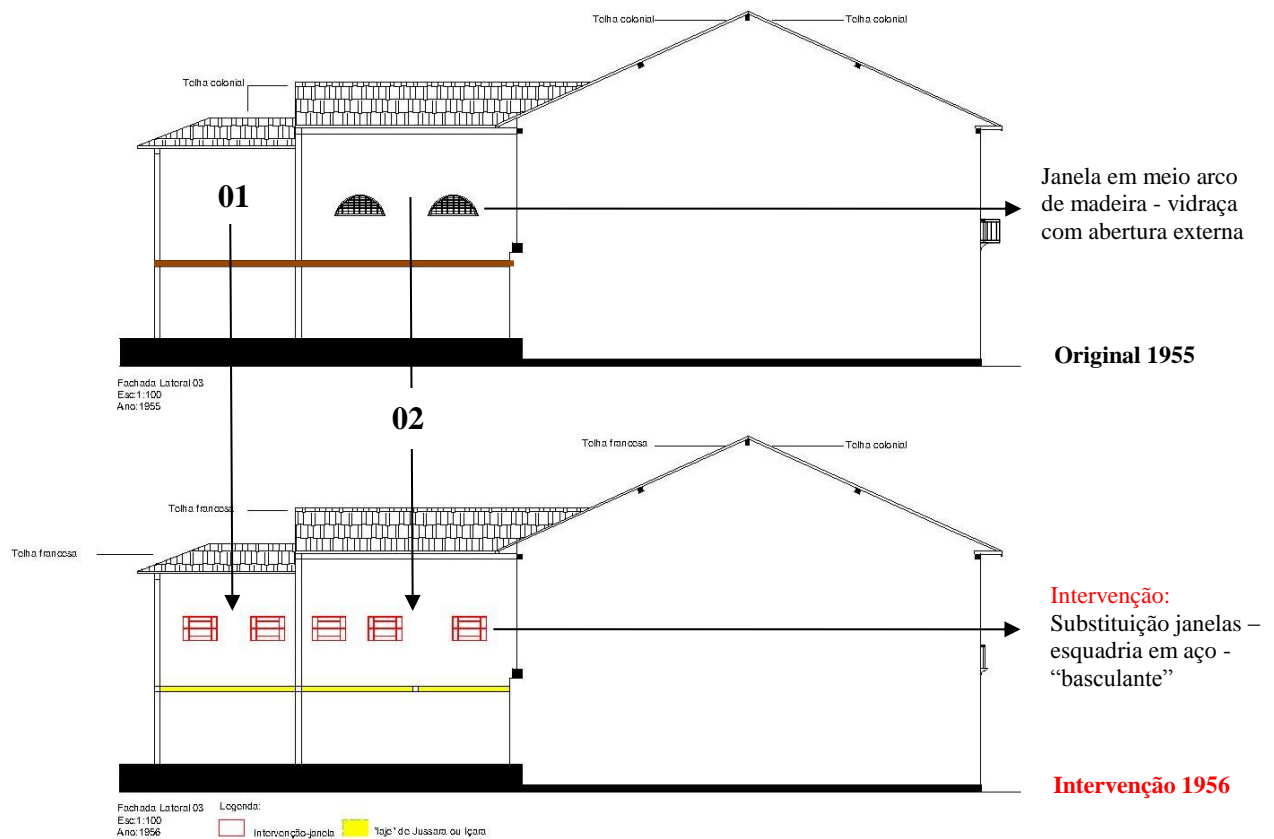
Na fachada lateral 03, (Fig. 14), original até 1955 e posterior às intervenções de 1956, podemos observar que após a mudança do eixo do corredor e do layout deste espaço interno no pavimento superior, conforme pode ser observada na (Fig. 11) planta do pavimento superior – intervenção 1956, na cozinha antes inexistente a abertura de janelas nesta empena, na intervenção foram feitas duas aberturas para a instalação de duas esquadrias basculantes - **01**, oferecendo melhorias de ventilação e iluminação interna neste espaço. No banheiro instalação de esquadrias de aço - “basculante” - **02**, vieram substituir as duas janelas em meio arco de madeira com vidro presentes no corredor original.

Figura 14: Fachada lateral - 03, original de 1955 e com as intervenções de 1956.
Fonte: desenhos elaborados a partir do KAMIMURA (1972) e levantamento “in loco”.

01- Abertura de janelas

02- Instalação de janelas – esquadria em aço - “basculante”

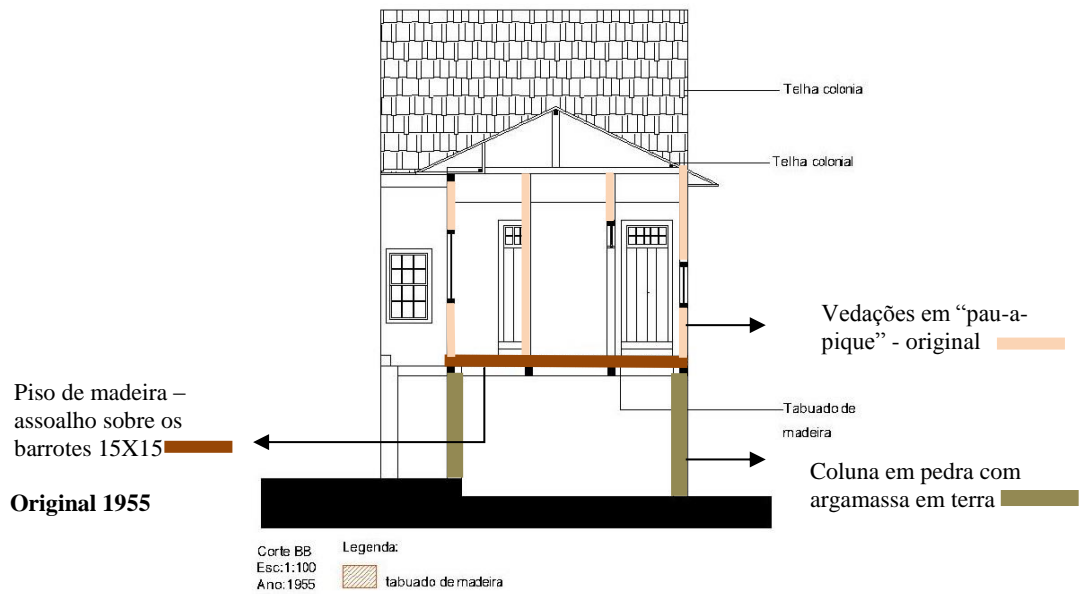
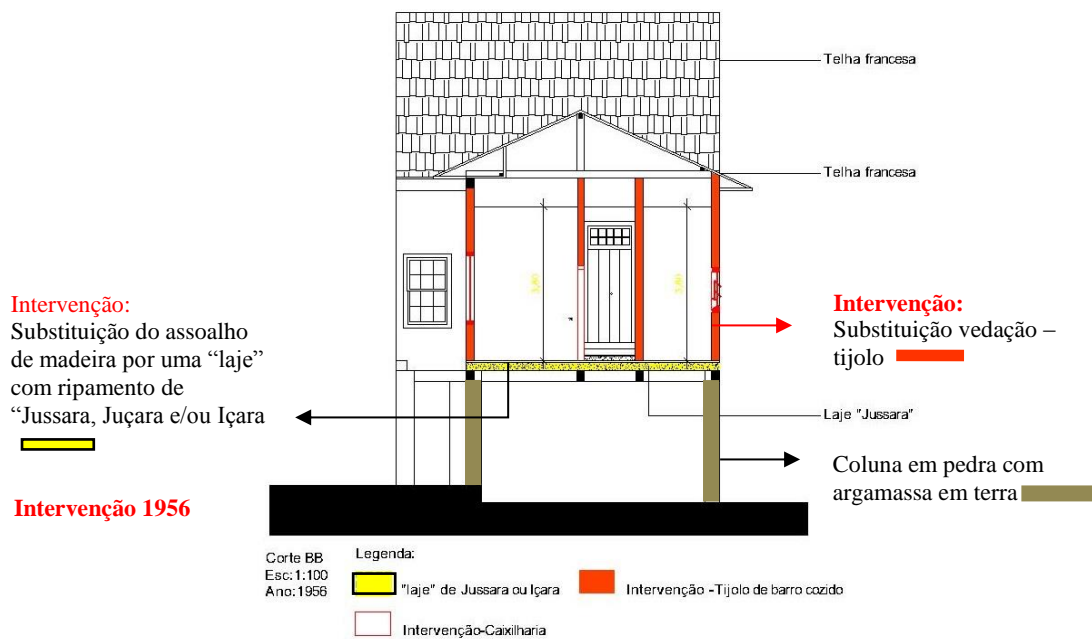
Figura15: Corte BB, original de 1955 e com as intervenções de 1956, observamos as intervenção no pavimento superior: o emprego de novos materiais nas paredes e a substituição do tabuado de madeira pela laje de Jussara. Fonte: desenhos elaborados a partir do KAMIMURA (1972) e levantamento “in loco”.

No corte BB demonstra as alterações feitas em 1956, nas paredes internas e externas do pavimento superior (em vermelho) onde o pau a pique original foi substituído por alvenarias de tijolos maciços comuns assentados com argamassa mista de terra, areia e cimento. A Fig. 15 apresenta a alvenaria de tijolos junto dos pilares de madeira com secção quadrada.

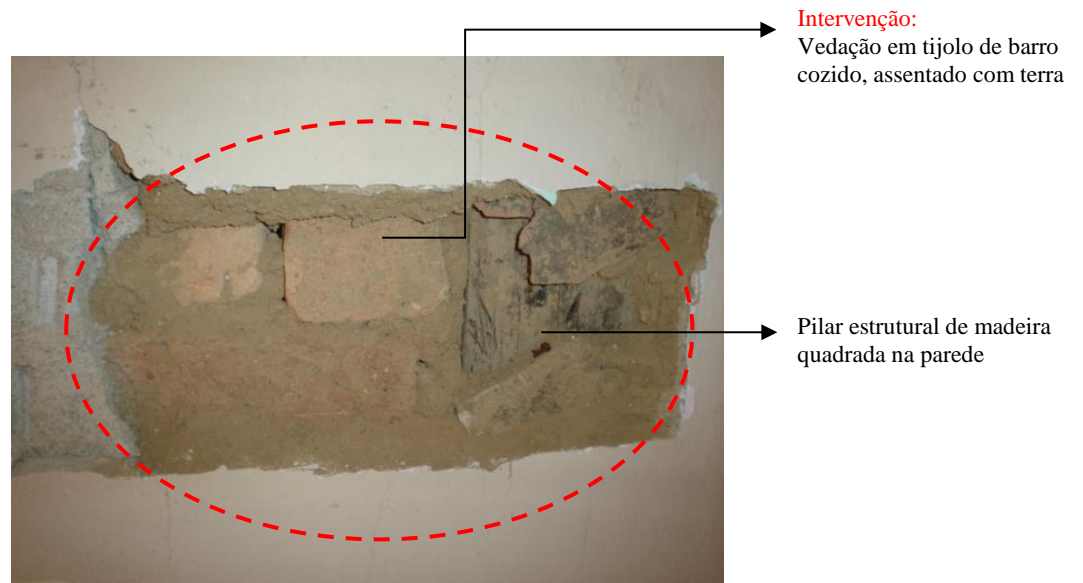
Figura 16: Detalhe do encontro de materiais distintos – tijolo e madeira - estrutura (2007)
Fonte: Jaccoud (2007)

f) Substituição das vedações internas e externas de pau-a-pique para alvenaria de tijolos maciços comuns, assentados com solo cimento, mistura feita de argila, cimento e água, conforme pode ser observada na Fig. 16;

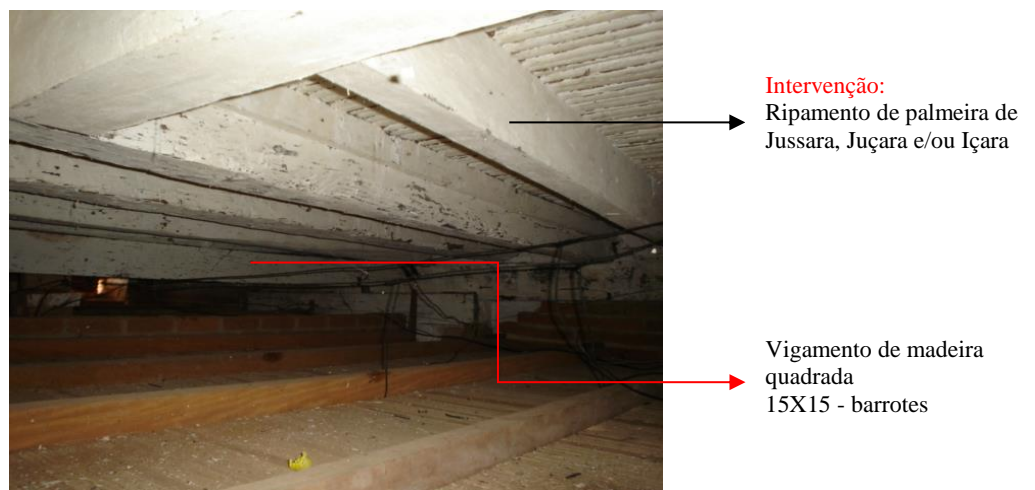
Figura 17: Vista entre o vão do forro do pavimento térreo e a estrutura de madeira com o ripamento de Jussara e/ou Içara pintada de branco - pavimento superior (2007)
Fonte: Jaccoud (2007)

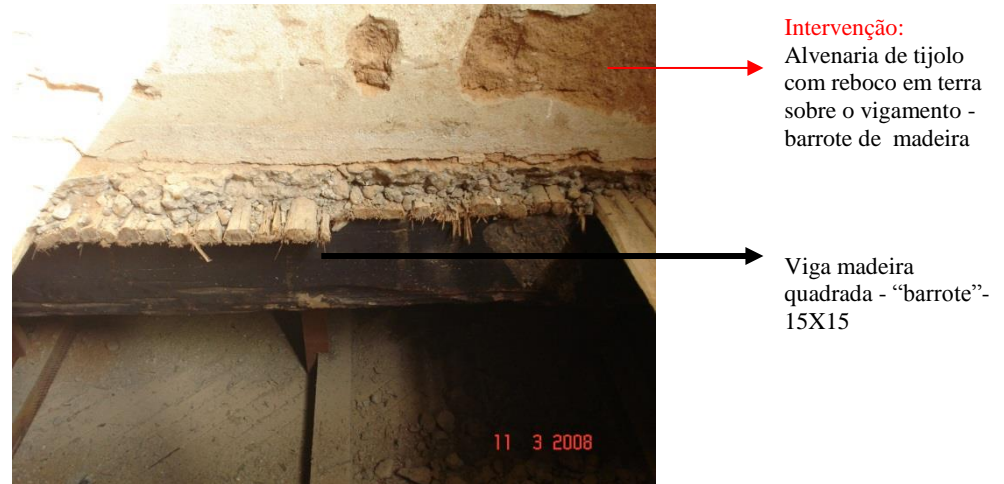
As Fig. 18 e 19 ilustram o detalhe do maciço da laje entre os pavimentos, executada em 1956, com massa de cimento, cal, areia e seixo rolado de rio, assentada sobre trama de Jussara. Sobre essa laje foi colocado um piso cerâmico nas áreas molhadas e as demais receberam tacos de madeira.

Figura 18: Parede de tijolo de barro cozido sobre o maciço - laje de Jussara, Juçara e/ou Içara (2008)
Fonte: Jaccoud (2008)

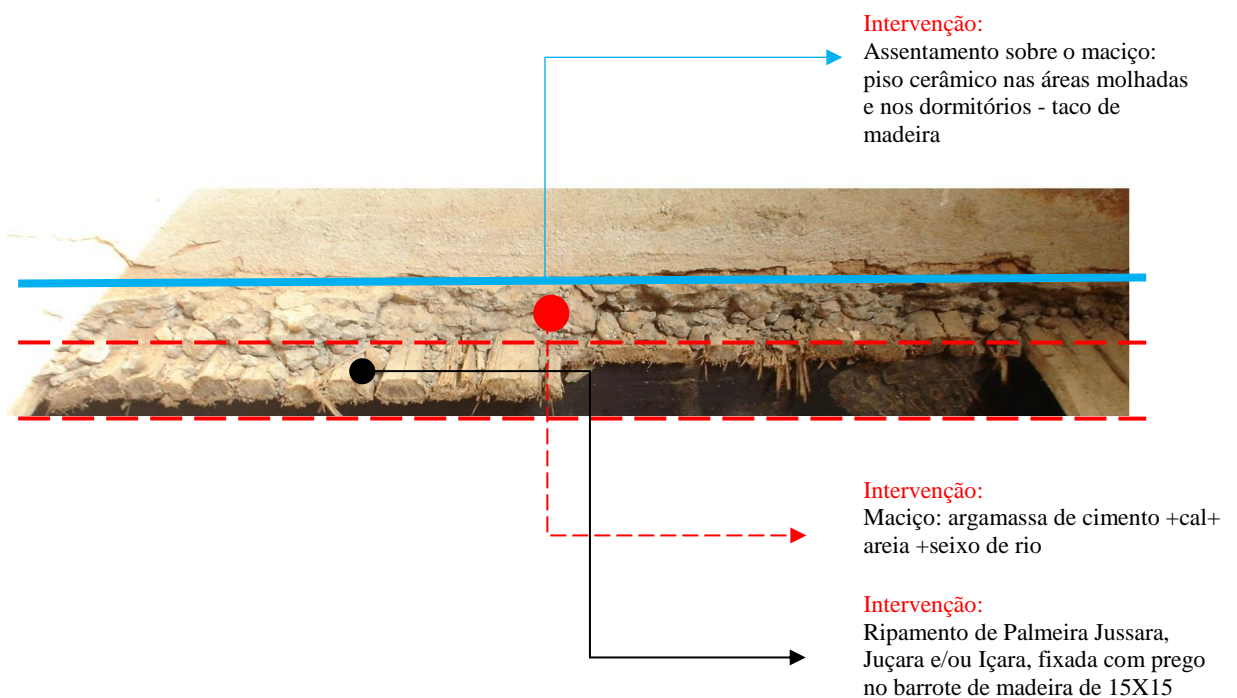
Figura 19: Detalhe do maciço da laje de ripamento de Jussara, Juçara e/ou Içara (2008)
Fonte: Jaccoud (2008)
