# **INSPEÇÃO DA TORRE DO MONTE DA VIRGEM COM AUXÍLIO DE VEÍCULO AÉREO NÃO TRIPULADO**

Janeiro de 2019

Relatório Final da Unidade Curricular de Trabalho Preparatório e Conceção (TPC-DIPRE) do Mestrado em Engenharia Civil, Ramo de Estruturas, na sua edição de 2018/2019.

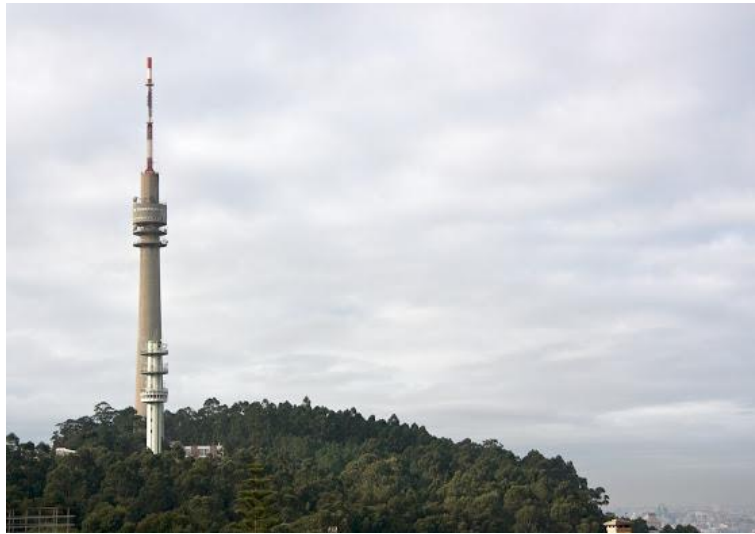
Pretende-se, então, por meio deste trabalho realizar a inspeção da torre de telecomunicações do Monte da Virgem (Figura 1.1), localizada em Vila Nova de Gaia (Portugal).

Figura 1.1 – Torre do Monte da Virgem (MARTINS, 2018)

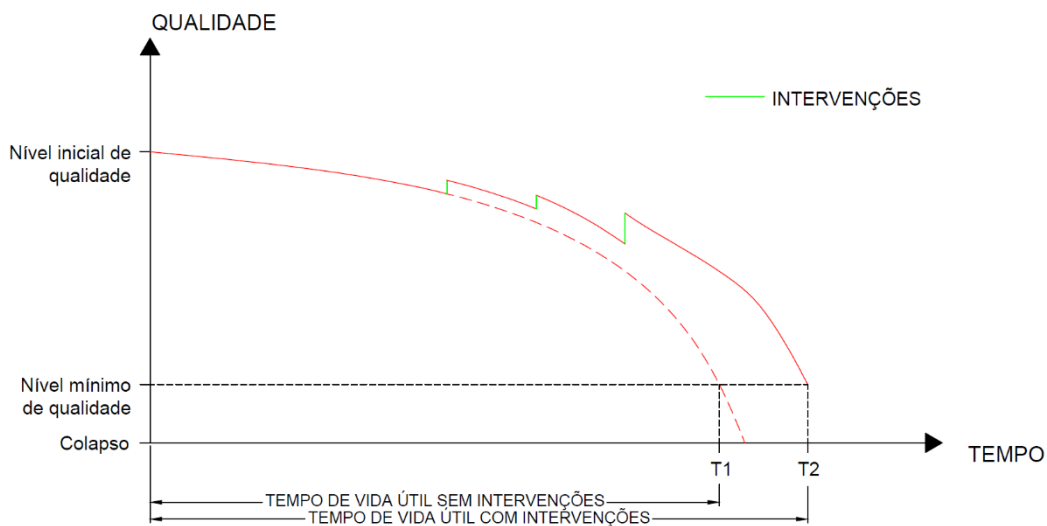
A fim de garantir, em todas as fases de vida da estrutura, segurança, funcionalidade e durabilidade, é necessário proceder à sua manutenção regular e caso necessite, pode-se adotar como medidas corretivas o reforço ou até mesmo a reabilitação estrutural, prolongando o VUP, conforme ilustrado na relação qualidade vs. tempo na Figura 1.2. Portanto, para a avaliação do estado efetivo da estrutura, recorre-se usualmente a inspeção visual, podendo ser complementada com a realização de possíveis ensaios de diagnóstico e caracterização dos materiais constituintes ou instalação temporária ou definitiva de equipamentos vários de monitorização de tensões, deformações, vibrações ou movimentos da estrutura.

Figura 1.2 - Nível de qualide vs. tempo

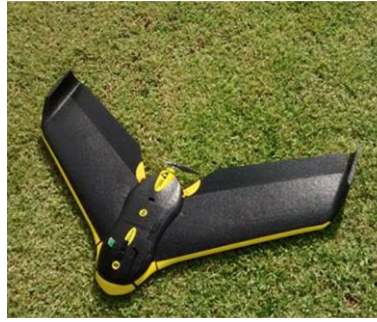
Em relação aos tipos de drones existentes na atualidade, um estudo realizado por Kneipp (2018) apresentou duas categorias de aparelhos: os de asas fixas (Figura 2.1) e os multirotores (Figura 2.2). Os primeiros utilizam do mesmo princípio dos aviões tradicionais. Os primeiros, conforme ilustrado na Figura 2.3, são capazes de rotacionar em torno do eixo longitudinal (*roll*), transversal (*pitch*) e vertical (*yaw*). Possuem maior sustentação com menor gasto de energia por conta da aerodinâmica, o que garante maior economia e voos de duração superior. Os segundos são compostos por um conjunto de hélices, similar ao princípio de helicópteros. Podem ter um ou vários rotores (hélices), mas geralmente apresentam vários rotores (entre quatro e oito, normalmente) para garantir a sua estabilidade. São drones operáveis com baixa velocidade e podem ficarem parados no ar, com fácil manobrabilidade. Diferentes dos de asas fixas, possuem uma autonomia mais baixa. Deve-se planejar a atividade na qual pretende-se empregar o equipamento para definir qual tipo será adotado.

Figura 2.1 – Drone de asas fixas (Parente *et. al*, 2017)
