INTERVENÇÕES EM EDIFÍCIO TOMBADO NA CIDADE DE SÃO LUÍS DO PARAITINGA - ESTADO DE SÃO PAULO

Eduardo Adalberto Jaccoud Jr¹, Dr^a Maria Augusta Justi Pisani²

O objetivo deste artigo é descrever as intervenções realizadas em um edifício tombado, na cidade de São Luís do Paraitinga – Estado de São Paulo, em 1956 pelo seu proprietário o Sr. João Guimarães. Este edifício está localizado na Praça Dr. Oswaldo Cruz, centro e faz parte do patrimônio arquitetônico, tombado pelo Conselho de Defesa do Patrimônio Histórico, Arqueológico, Artístico e Turístico do Estado de São Paulo em 1982 e pelo Instituto do Patrimônio Histórico e Artístico Nacional em 2012 após a grande enchente do Rio Paraitinga em janeiro de 2010.

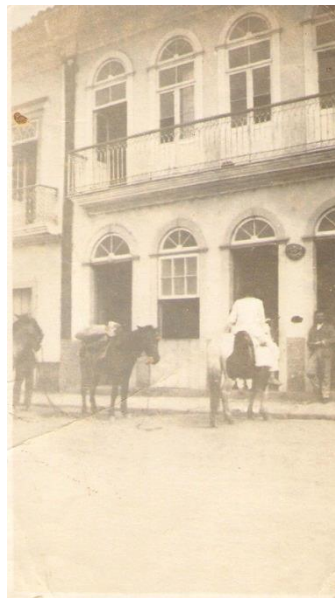
Figura 5: Fachada em 1921
Fonte: Guimarães (1921)

Na Figura 5 podemos observar a fachada do edifício em 1921, onde se encontra o balcão externo inteiro e as folhas de guilhotina envidraçadas presentes ao lado direito da porta principal de acesso ao pavimento superior.

Na fachada original Fig. 5 permaneceu até o ano de 1955, onde podemos observar a presença do balcão externo contínuo unindo as quatro janelas envidraçadas do pavimento superior. No pavimento térreo notamos a presença da vidraça guilhotina na segunda porta direita. Após a sua intervenção em 1956 o balcão foi recuado e fixado de forma isolada a cada janela e foi retirada a vidraça de guilhotina da porta no pavimento térreo Fig. 6.

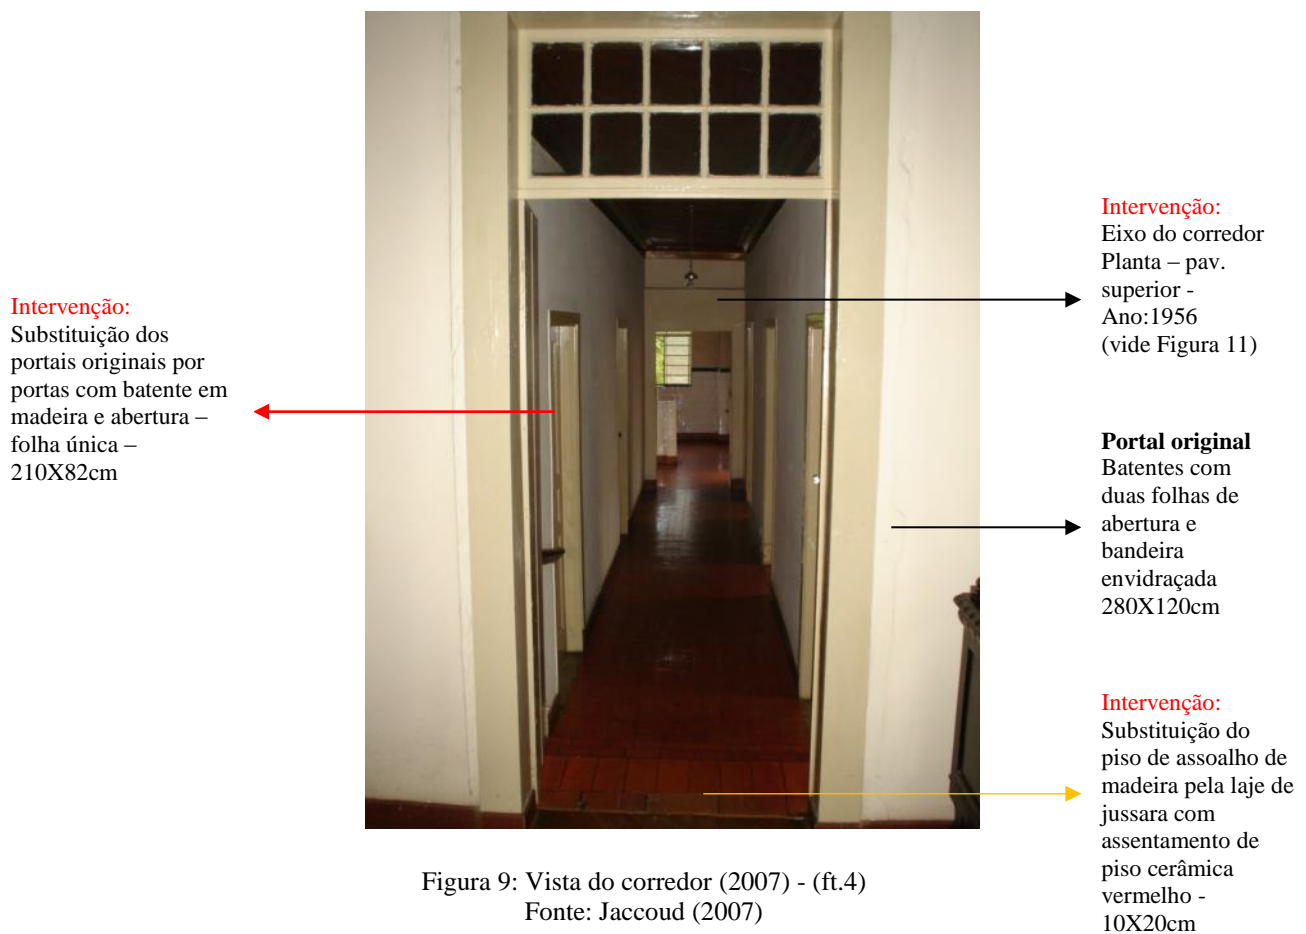
A intervenção ocorreu pelo motivo do edifício apresentar degradações em suas vedações internas e externas de pau-a-pique; perda da massa de barro que compunha o tramado de bambu; apodrecimento no piso de assoalho do banheiro e cozinha, bem como patologias pelo ataque dos insetos xilófagos nos batentes das janelas e nos pisos. Diante desta situação houve a decisão de intervir para que a edificação não entrasse em ruína, como ocorria na cidade com outras construções similares.

a) O corredor: no pavimento superior (Fig. 11) a intervenção realizada em 1956, ocorreu no eixo do corredor de ligação entre a sala de jantar e a cozinha, onde o mesmo, que era lateral, foi centralizado (Fig. 9), permitindo a distribuição de 3 dormitórios à direita e à esquerda 1 dormitório e 1 banheiro com janelas, pois o primitivo não possuía iluminação e ventilação natural. Nesta área os pisos anteriormente de madeira passaram a serem substituídos por um ripamento de palmeira de Jussara, Juçara e/ou Içara¹,¹ composta por uma estrutura de ripamento, enfileirados fixados por pregos diretamente no barrote estrutural de madeira com secção quadrada de 15 x 15 cm e recoberto por uma camada maciça de uma argamassa mista de cimento, cal, areia e seixo de rio, detalhe observado na Figura 19;

b) Sobre a camada de argamassa foram assentados pisos cerâmicos nas áreas do cozi e banheiro, enquanto nos quartos foram aplicados taco de madeira de peroba rosa;
